# Pratiques d'orpaillage et érosion des sols à Mabayi, au Burundi

**Abel Nsabimana**

Enseignant chercheur à l'Ecole Normale Supérieure (ENS) du  
Burundi

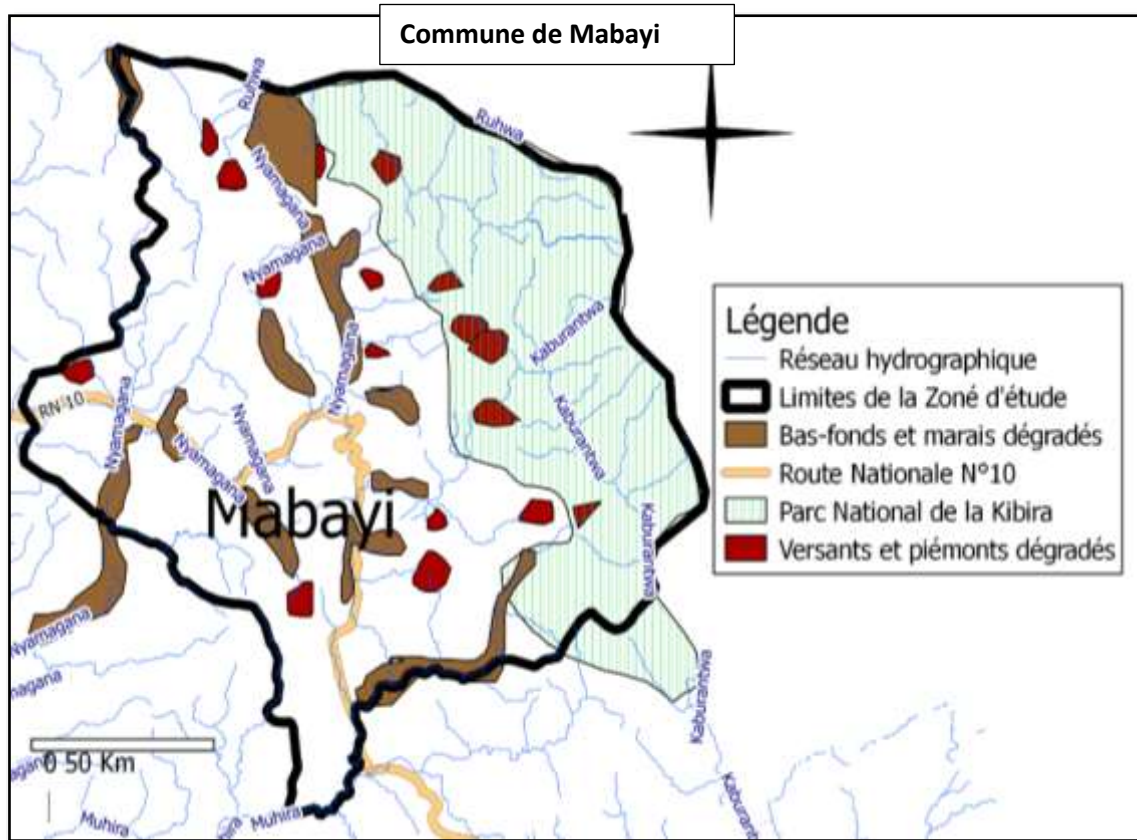
Les surfaces érodées et celles dépourvues de leur végétation sont remarquables sur toutes les zones d'orpaillage au niveau des versants et des marais. La cartographie de ces zones telles que montrées sur la figure 2, a été rendu possible grâce aux images satellitaires. Ces images permettent également de bien voir partout où la dégradation est remarquable. C'est notamment le cas de l'orpaillage illicite dans le Parc National de la Kibira (voir figure 2). Les affluents des grandes rivières de la région notamment la Ruhwa, la kaburantwa, la Nyamagana et Muhira, sont généralement affouillées suite au décapage par orpaillage au niveau de leurs lits.

Figure 2: Cartographie des sites dégradés par l'orpaillage à Mabayi

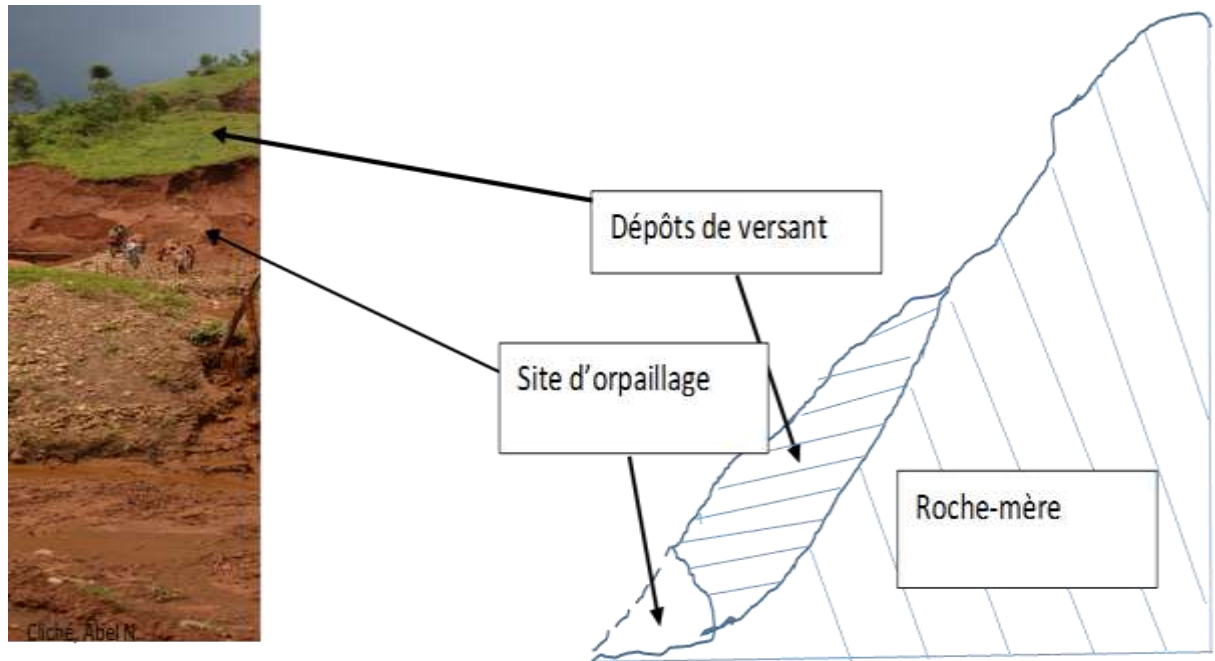
Ce site est sur un sol meuble constitué de colluvions et d'une roche-mère formée de schistes altérés du fait de l'humidité constante dans cette région à forte pluviosité. La partie creusée s'est remplie d'eau par infiltration et suintement, augmentant ainsi le poids et la pression interstitielle sur le versant. Cette situation qui a été aggravée par le décapage par les orpailleurs au niveau du piedmont (voir figure 3) qui a abouti à un glissement de terrain, éboulement et sédimentation en aval.

Figure 3: Décapage du piedmont par les orpailleurs à Gafumbegeti

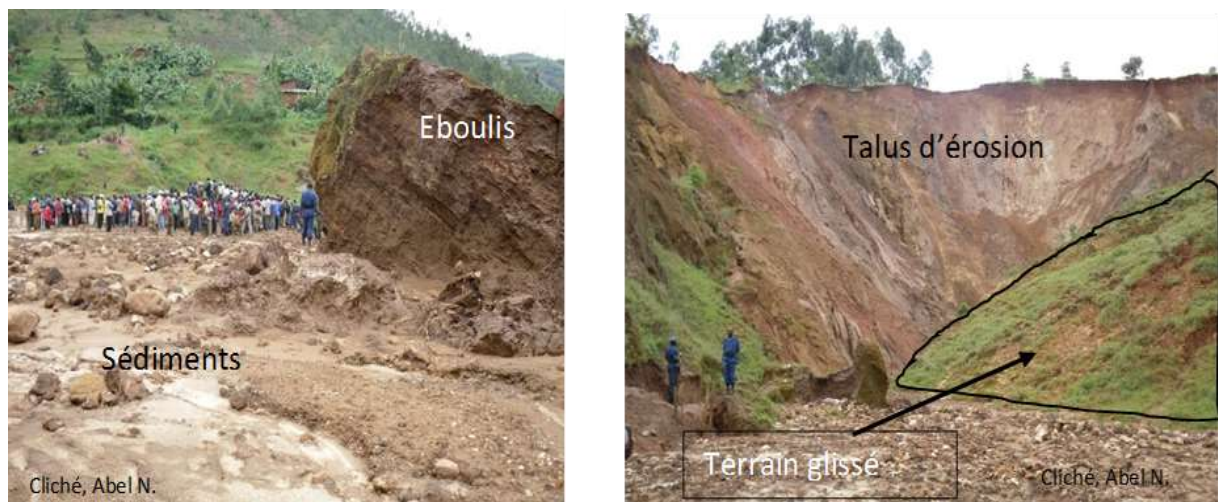
Ces phénomènes ont eu lieu en date du 15 mars 2013, pendant qu'il pleuvait. En effet, la région avait reçu des averses successivement d'une hauteur de 32.8mm, 10.2mm, 25.1mm et 12.5mm respectivement les 09, le 13, le 14 et le 15 mars 2013. C'est donc la combinaison de l'action des orpailleurs et la pression hydrostatique issue de ces averses qui est à l'origine de tous les phénomènes observés sur ce site. Cela a occasionné le glissement, l'éboulement, le transport et la sédimentation de matériaux arrachés sur le site comme illustré sur les photos (Image1) ci-après :

Image 1: Eboulement et glissement de terrain à Gafumbegeti

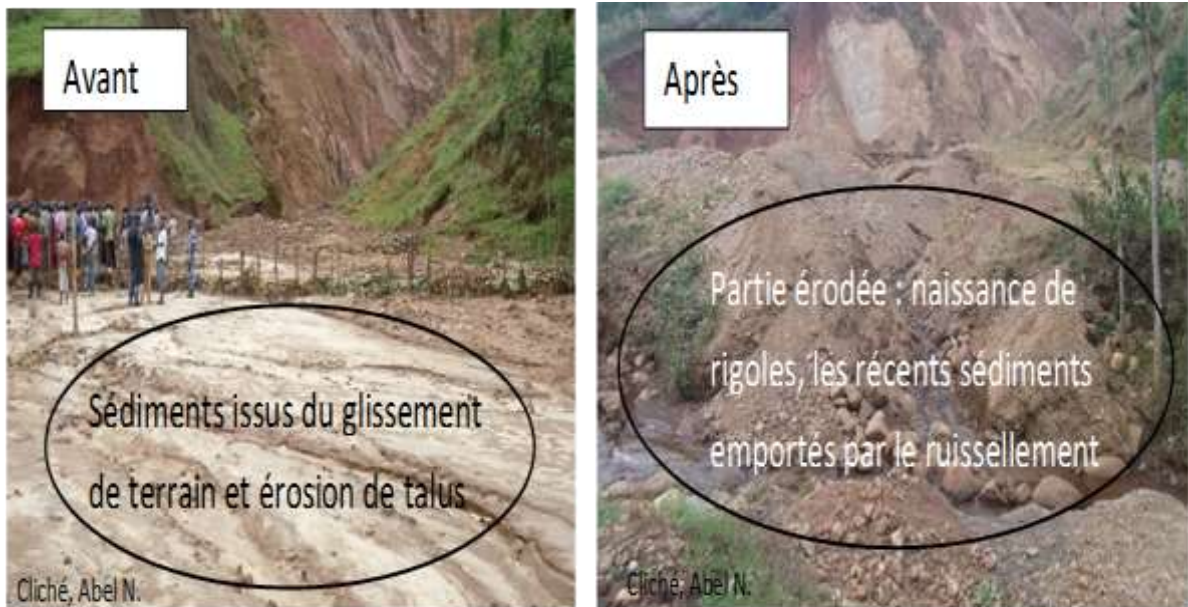
Les sédiments sont emportés par l'eau de ruissellement comme le montrent les photos (image 2) prises à une année d'intervalle. Il s'agit des matériaux arrachés sur le talus d'érosion et d'autres issus du glissement de terrain et des éboulis. Ce phénomène est bien visible sur le terrain étant donné que des points de repère avaient été fixés sur le périmètre du ravin un an avant.

Image 2: Sédimentation et reprise d'érosion à Gafumbegeti

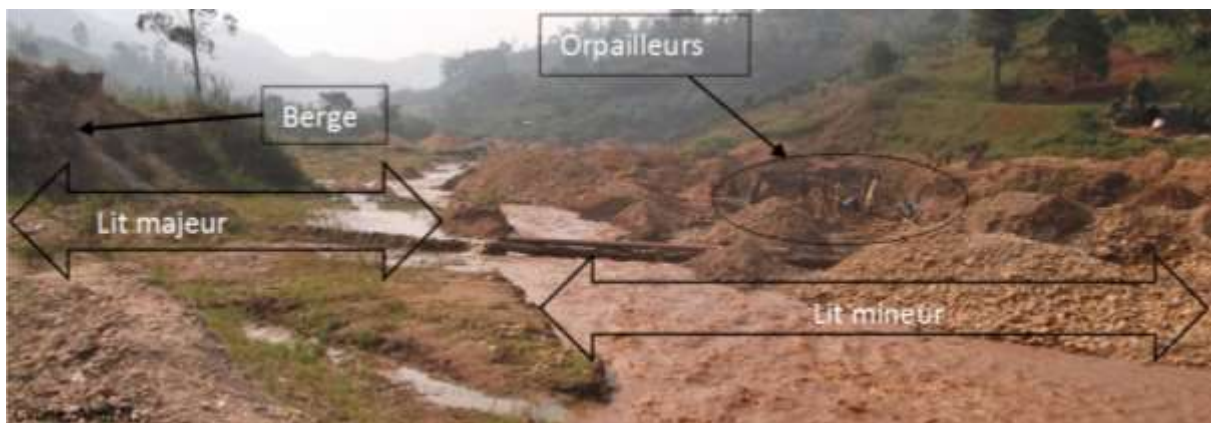
Au niveau des marais, le sapement des cours d'eau par les orpailleurs désoriente leur tracé. Leurs lits changent d'une saison à une autre. Les berges sont souvent affouillées, l'écoulement emporte les terres excavées et la turbidité de l'eau s'accroît. L'image 4 illustre un cas d'exploitation dans le lit de la rivière Rugogo pendant la saison sèche. L'extraction de l'or se fait dans le lit mineur de la rivière. Ainsi, les orpailleurs ont détruit la berge droite et progressent vers le piedmont. La berge gauche n'est pas stable si on observe bien sur cette photo. L'eau de la rivière se charge en particules de terres excavées et en devient trouble. Les prochaines averses vont emporter tous ces tas de terre vers l'exutoire principal.

Image 4: Destruction du lit de la rivière Rugogo par l'orpaillage

Les conséquences de ce phénomène se manifestent vers l'aval par les inondations et les limites des parcelles qui deviennent invisibles, ce qui crée des conflits entre les propriétaires voisins.

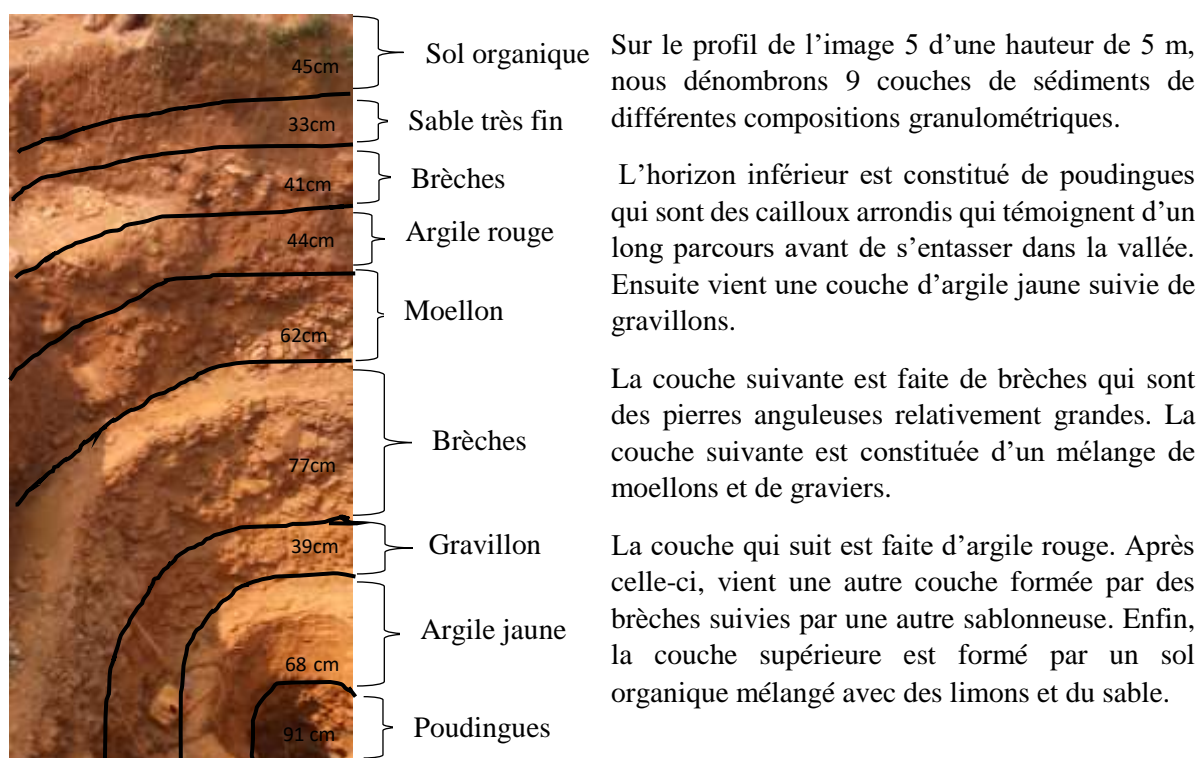
Pour se rendre compte du niveau de la sédimentation, des profils pédologiques ont été ouverts et analysés à plusieurs endroits. On note une accumulation à plusieurs reprises, de terres arrachées sur les versants cultivés et exploités pour l'or. Cela se remarque par le nombre de couches stratigraphiques des profils pédologiques ainsi que leur texture ou composition (voir images 5 et 6). Le constat est que ces couches sont visiblement constituées de gros matériaux étrangers aux marais. C'est le cas des graviers, des moellons, des galets, des brèches, des poudingues, etc.

Image 5: Profil pédologique marquant la stratification des sédiments
